## II CONGRESSO NAZIONALE ANFeA

Roma 13-14 Dicembre 2013

La localizzazione dell'amianto nei siti dismessi o destinati alla demolizione: strategia di indagine e metodiche per il monitoraggio della contaminazione superficiale da amianto

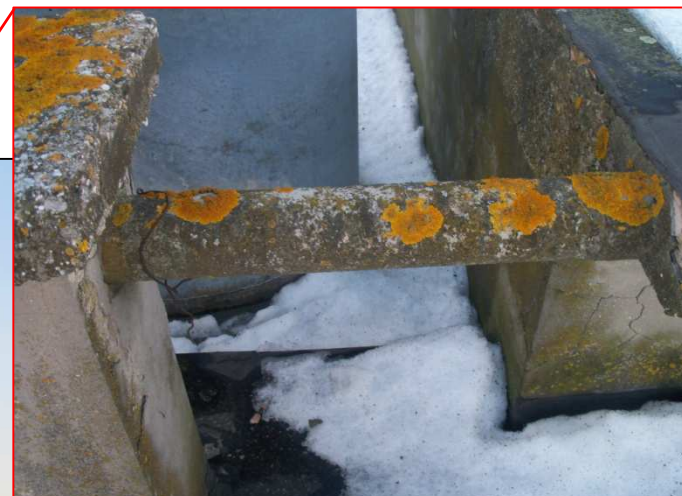
**Parapetto tubolare in  
cemento-amianto**

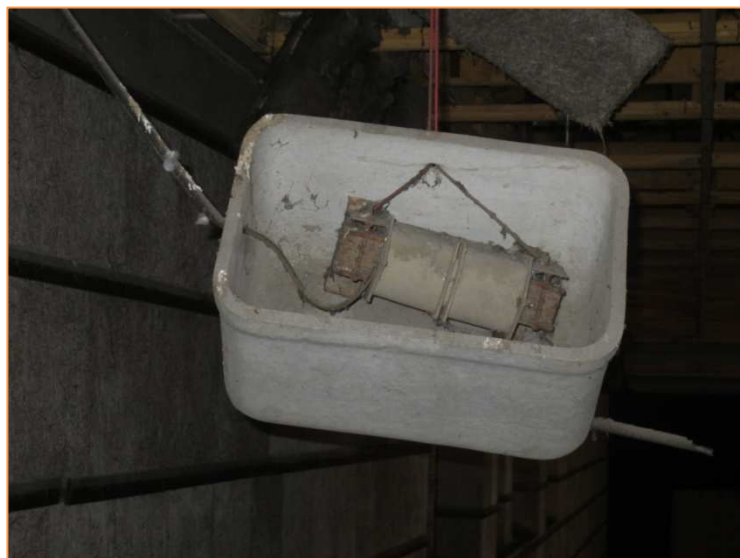
**Scatole per impianti elettrici in  
cemento-amianto**

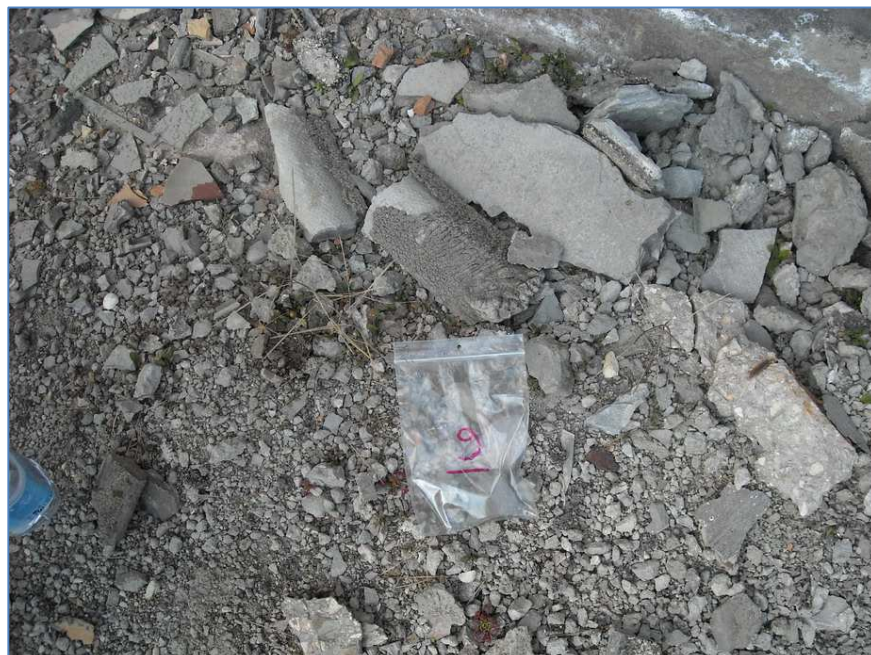
**Materiale fibroso presente tra macerie**

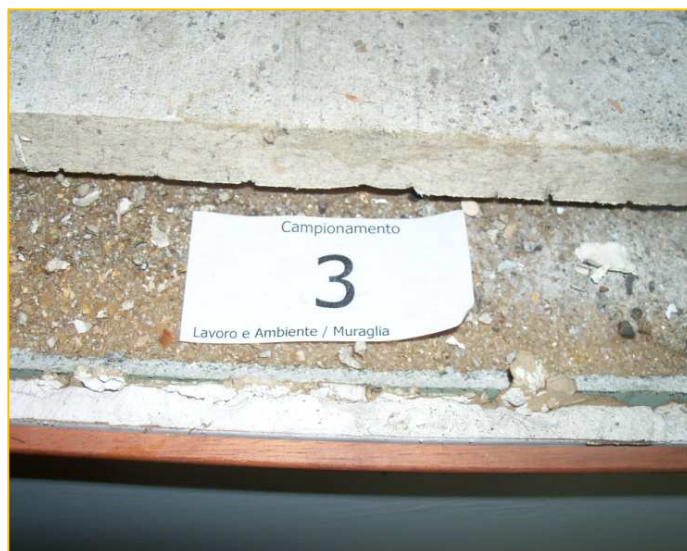
**Pannello sandwich in  
cemento-amianto**

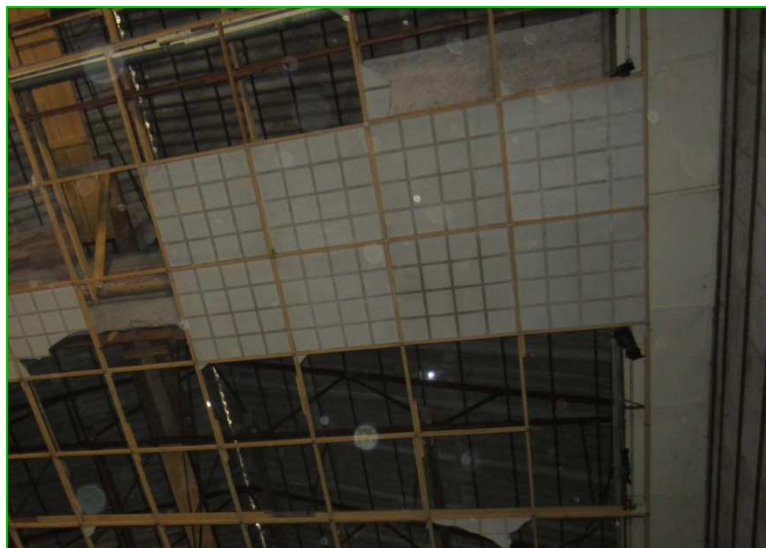
**Pannelli di controsoffitto in  
cemento-amianto e floccato**

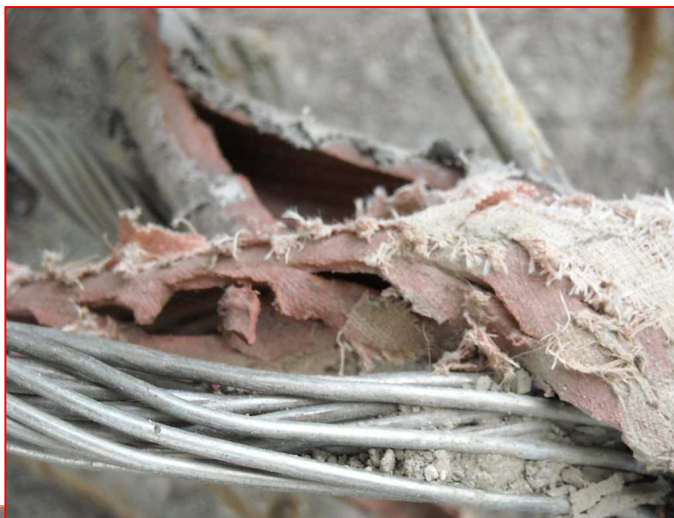
**Rivestimento di cavi elettrici in  
garza contenente amianto**

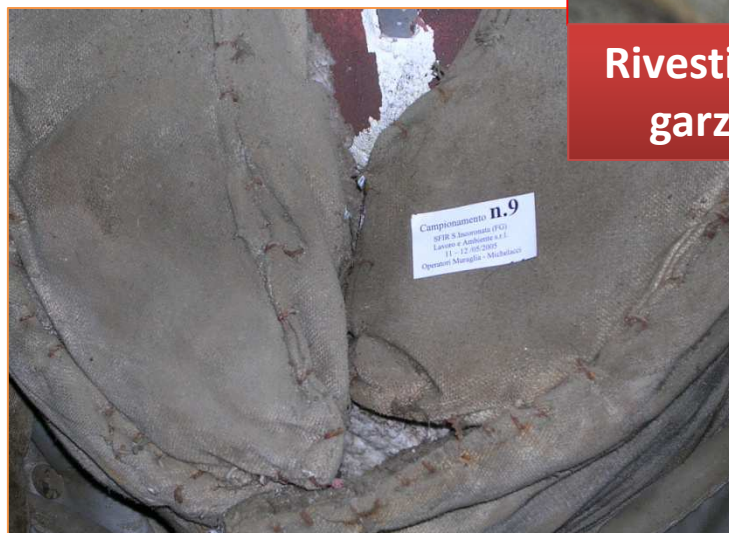
**Cuscini isolanti contenenti  
amianto**

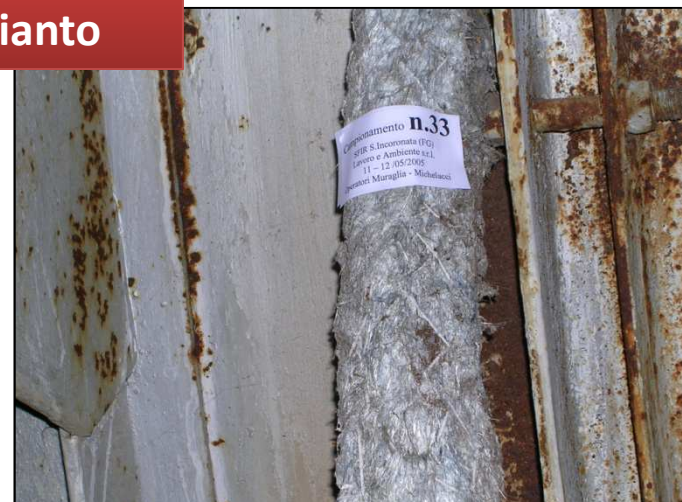
**Corda contenente amianto**

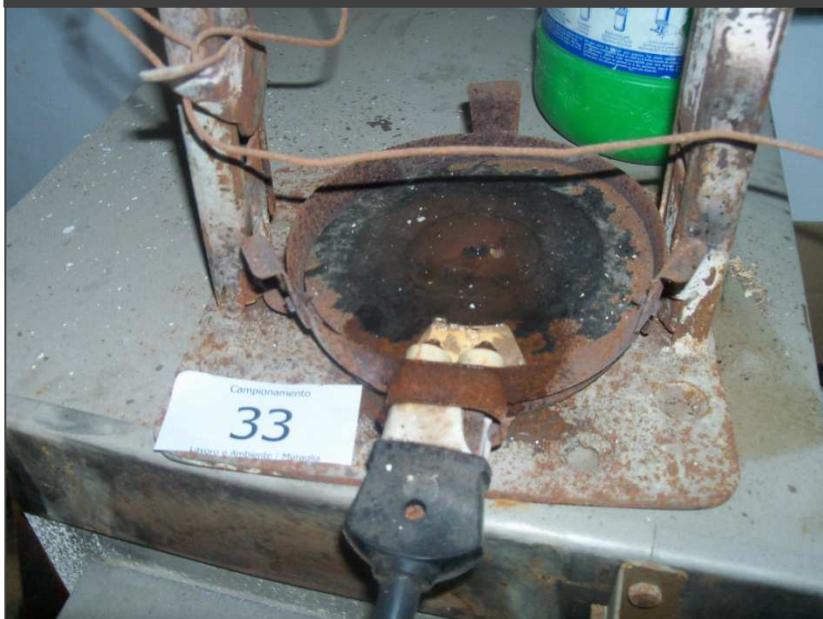
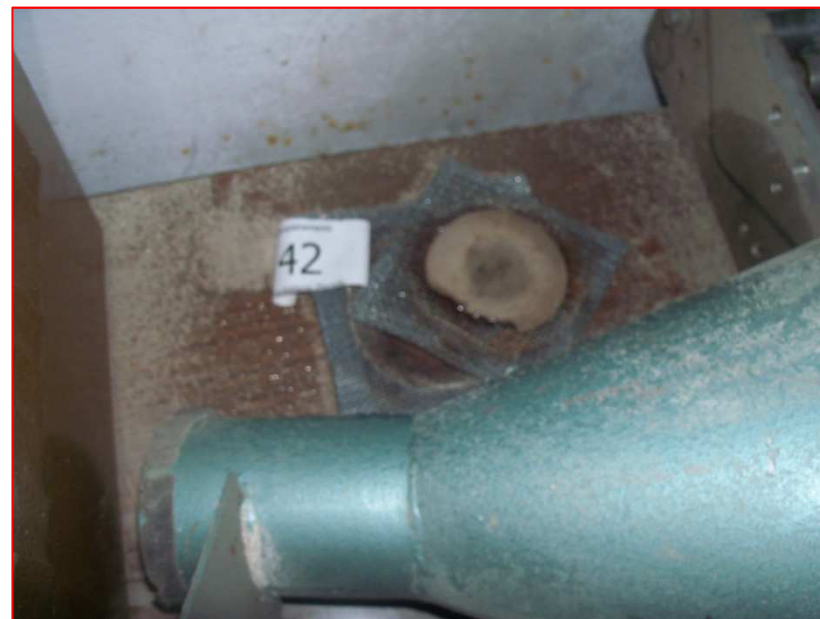
**Resistenza di piastra riscaldante da laboratorio in amianto friabile**

**Retina frangifiamma da laboratorio in amianto**

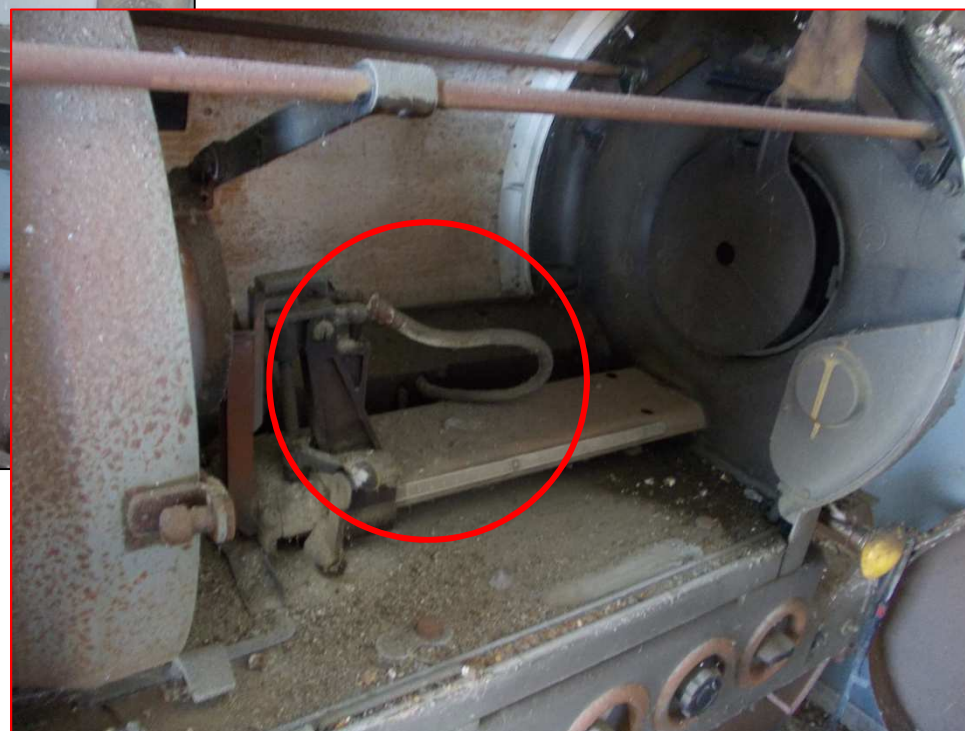
**Cavo rivestito in amianto  
all'interno di proiettore**

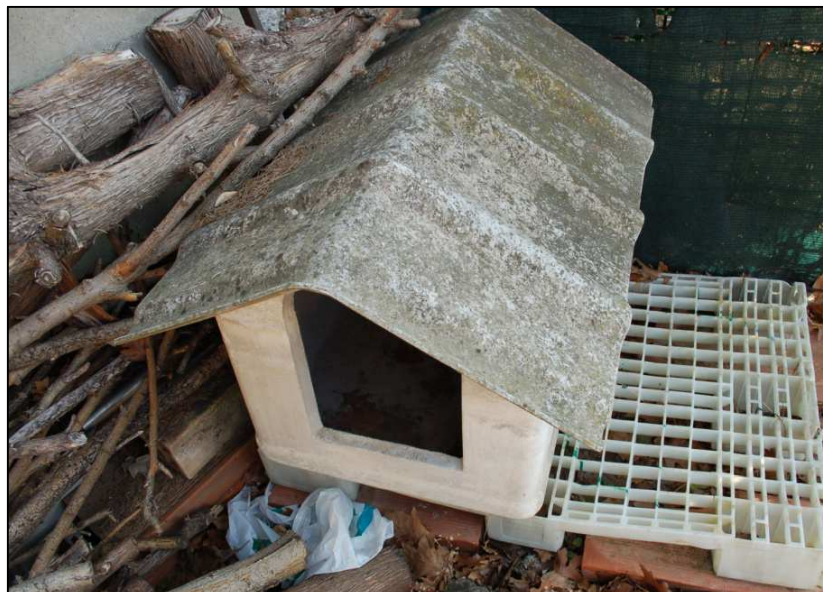
**Tetto di cuccia in cemento-amianto**

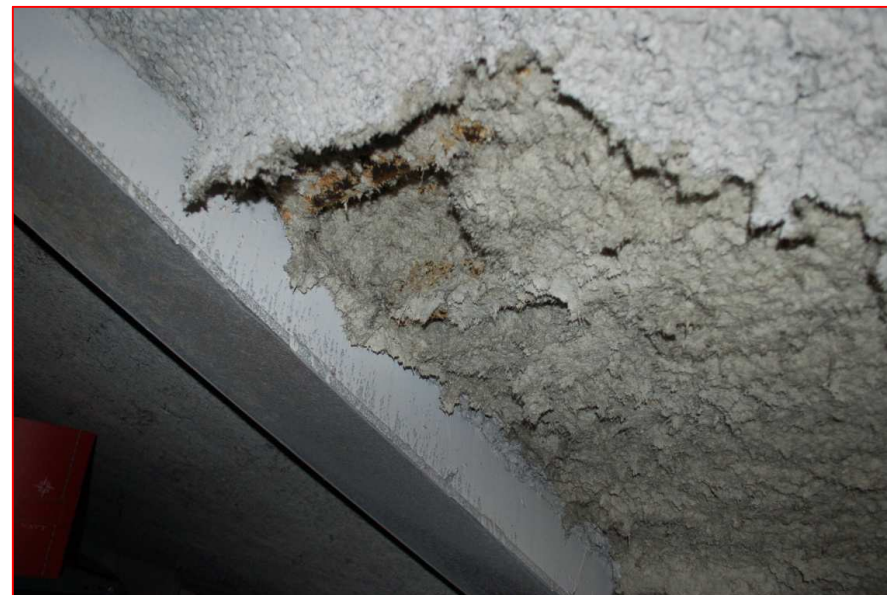
**Rivestimenti in amianto floccato**

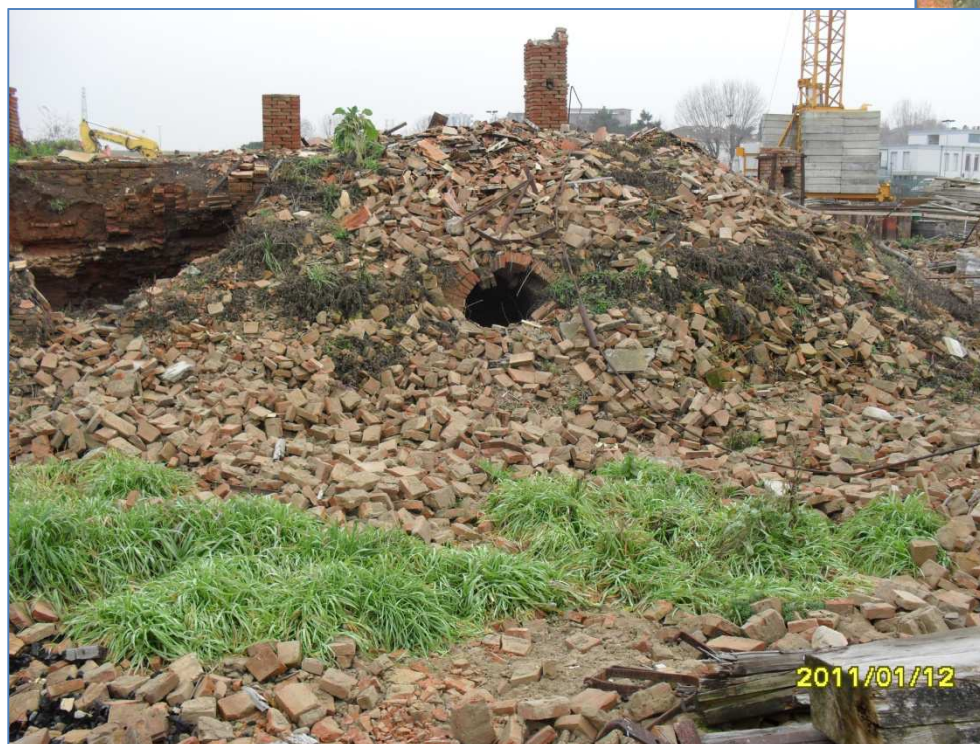
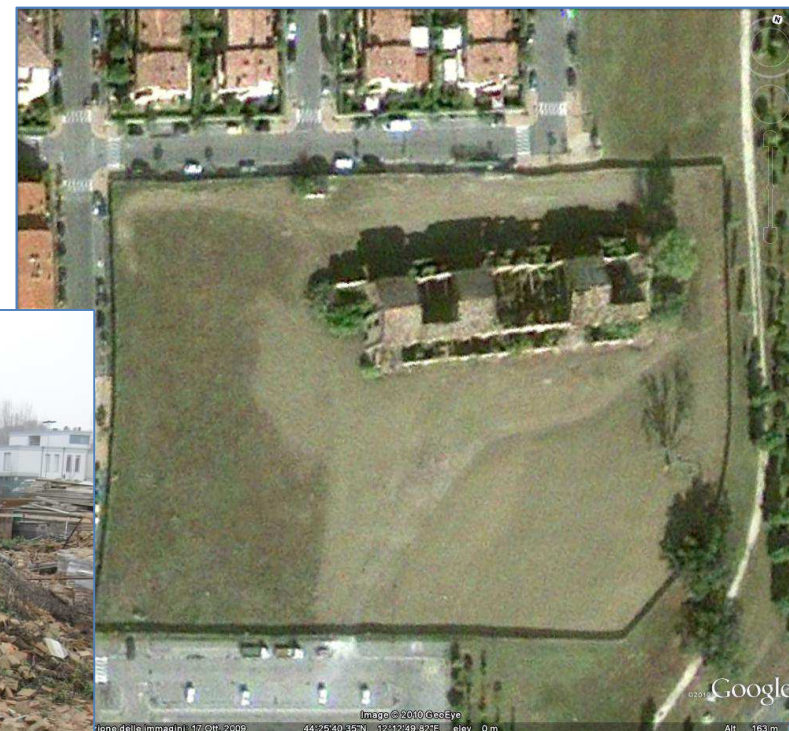
Ex sito industriale (fornace)  
con demolizione non controllata

Inquinamento  
diffuso da amianto

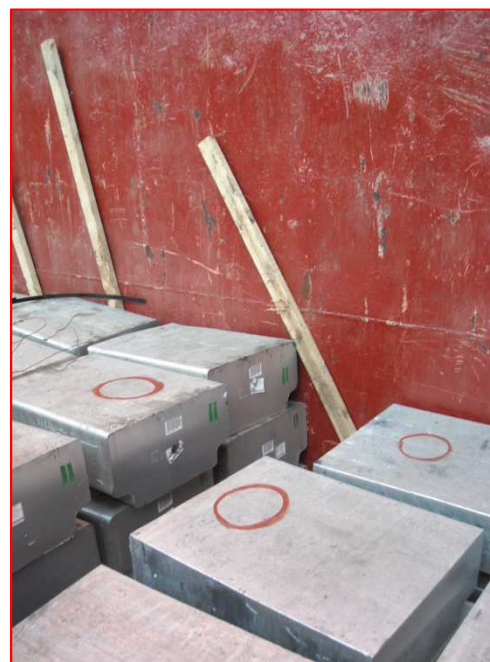
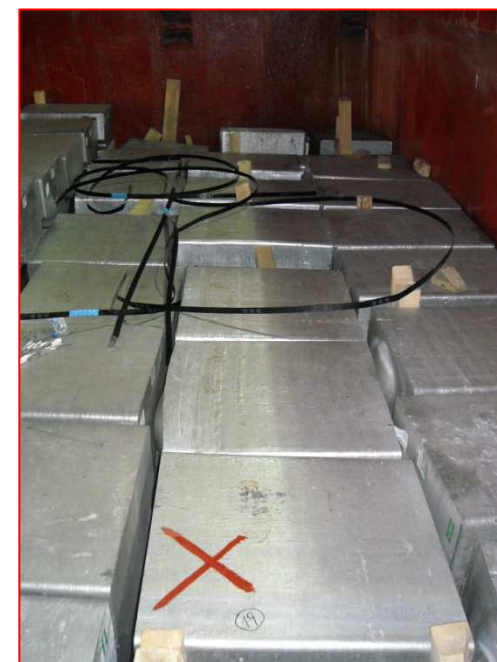
Prova a strappo per superfici lisce: l'adesivo con collante a bassa tenacità raccoglierà le fibre depositate sul materiale.

Applicazione del metodo su Tbar di alluminio contaminati superficialmente: probabilmente le fibre provenivano dalla fonderia.

Bassa contaminazione

Analisi anche in SEM

- Lo scotch utilizzato deve avere dimensioni e peso noti ed uniformi. Dovrà inoltre essere a ridotto contenuto di sostanze collanti e a bassa tenacità (le fibre, nel caso in esame, sono depositate sul materiale e non inglobate dunque la rimozione sarà meno difficoltosa).
- L'adesivo verrà poi sistemato su un idoneo porta campione con bordi rialzati per permettere l'adesione della porzione di presa del nastro ma non della porzione oggetto del campionamento.
- In laboratorio, il campione verrà suddiviso in tre parti ed analizzato mediante tecnica MOCF.
- Nel caso di contemporanea presenza di fibre standard nei tre provini esaminati occorrerà provvedere alla decontaminazione dei materiali omologhi nell'area.

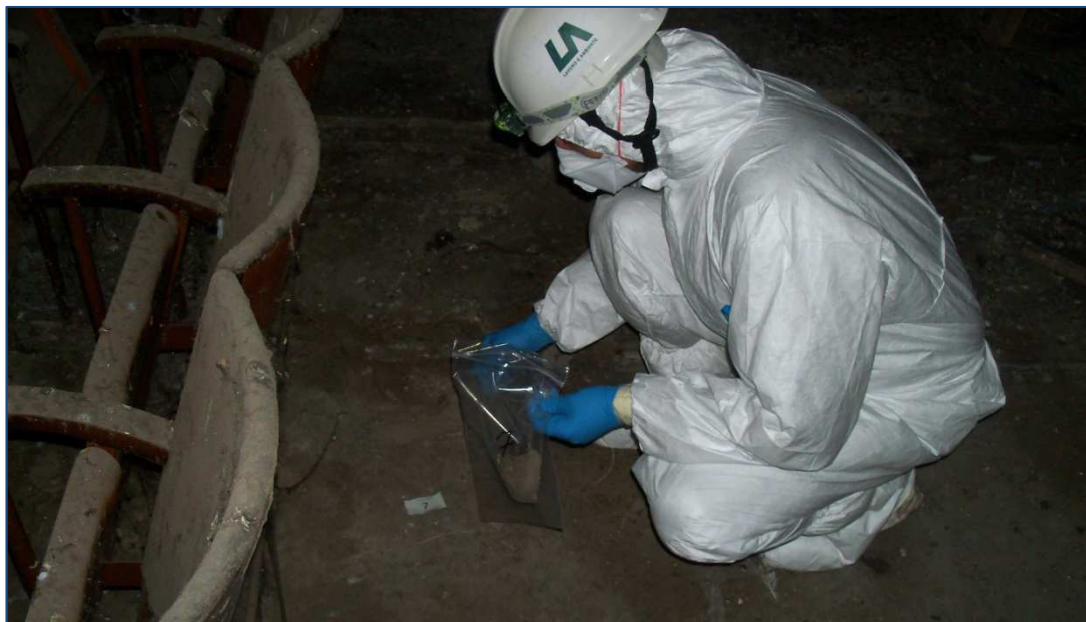
Utilizzata per superfici orizzontali molto polverose: le polveri vengono analizzate in MODC e, per valori di amianto superiori a 0,1%, è necessaria una adeguata bonifica

Raccolta di polveri in un ex cinema: tale operazione può avvenire con pennelli o guanti usa e getta.

- Raccolta della polvere all'interno di contenitori sigillabili mediante spolveratura effettuata con pennello.
- In laboratorio si provvederà a separare i fasci fibrosi e successivamente a identificare le fibre mediante MODC – microscopia ottica a dispersione cromatica. Si otterrà il risultato come percentuale di amianto nel campione.
- Il limite accettato (indicato nella normativa dei rifiuti per le sostanze di cat. C1 R45/R49) è lo 0,1 %. Oltre questo limite il materiale dovrà subire una bonifica adeguata.

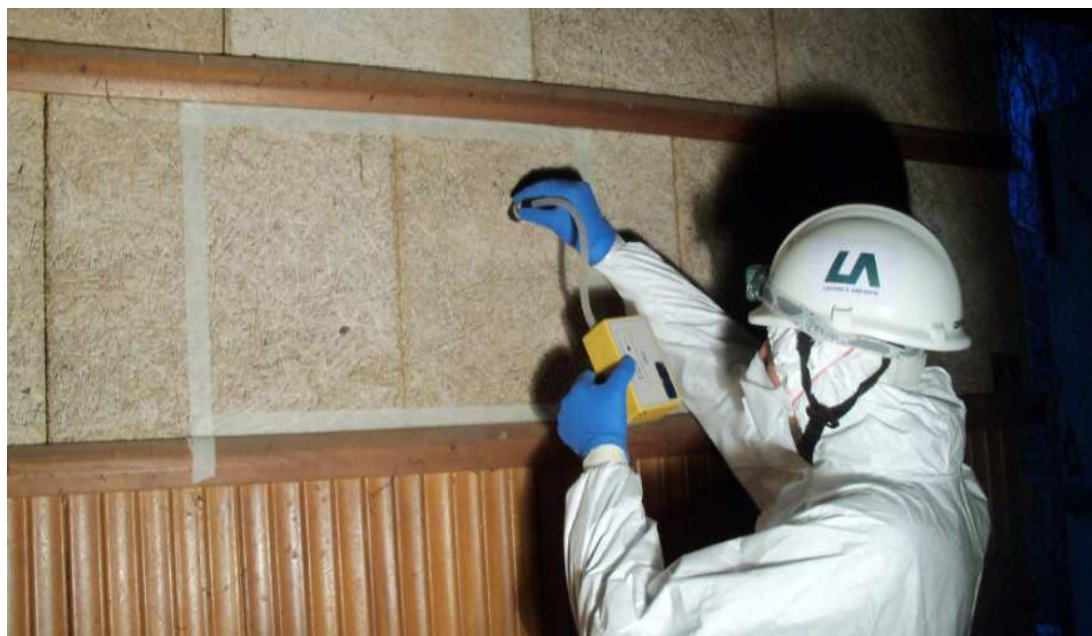
Raccolta di polveri in un ex cinema mediante aspirazione.

Pannelli verticali in fibra di legno pressata (Eraclit)

- Raccolta di polveri su materiali non lisci e/o verticali
- Utilizzo di portafiltri preassemblati con filtri in policarbonato
- Utilizzo di campionatore personale a batteria
- Flusso di 5-6 l/min per 1-2 min
- Aspirazione di 0,5-1 m<sup>2</sup>
- Analisi in MODC (MOLP-DC).
